Zakázka: Kounická 70 zateplení, Ivančice

Objekt: SO01 - stavební úpravy Kounická 70, Ivančice - p.č. 60/6

3NP - STAVAJÍCÍ STAV

Číslo výkresu: D.1.1.05

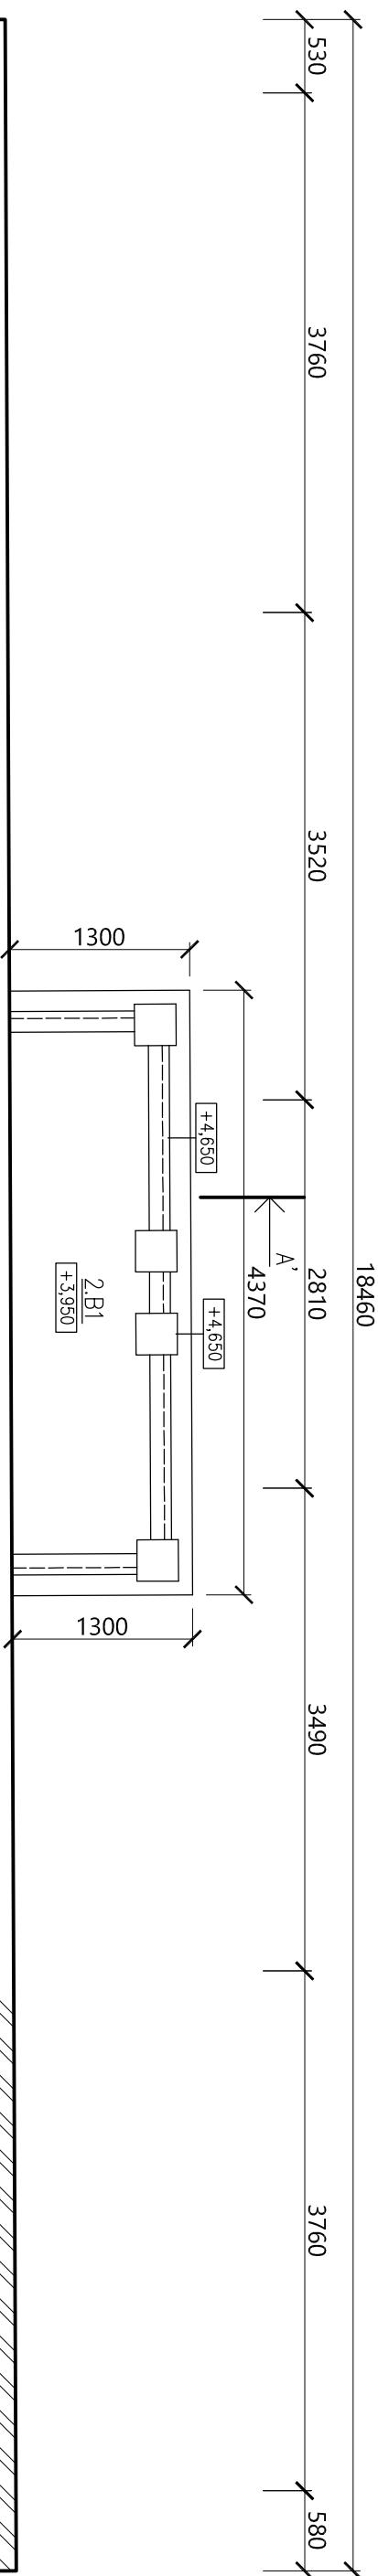
POZN. 1: VZHLEDEM K PODMÍNKAM V PODKROVÍ BYLA ZAMĚŘENA POUZE ČTVERTINA STŘEŠNÍ KONSTRUKCE ODPOVÍDAJÍCÍ VE VÝKRESU MÍSTNOSTI Č. 3.06. VEŠKERÉ PROSTORY PŮDNÍ VESTAVBY BYLY ZAMĚŘENY PODLE DOSTUPNOSTI. NEDOSTUPNÉ PROSTORY A NEZNAMÉ KONSTRUKCE JSOU OZNAČENY ŠRAFKAM, PODLE LEGENDY ŠRAF.

POZN. 4: PORUCHY STŘOPNÍ KONSTRUKCE (VYZNAČENÉ NA VÝKRESE ODKAZEM NA TUTO POZNÁMKU) ZNEMOŽNILI BLUŽŠÍ PRŮJZKUM PROSTORU MÍSTNOSTI 3.05.

– 4a) PROPADENÁ STŘOPNÍ KONSTRUKCE – ODPOVÍDÁ PROPADU STŘOPU V MÍSTNOSTI Č. 2.05, NOSNÉ TRÁMY STŘOPU BYLY VIDITELNĚ POŠKOZENY DŘEVOKAZNÝMI HOUBAMI A SRÁŽKOVOU VLAKOSTÍ, VIZ. FOTODOKUMENTACE. – 4b) POKLES PODLAHY – MOŽNÉ PORUŠENÍ NOSNÝCH PRVKŮ STŘOPNÍ KONSTRUKCE, S POTENCIÁLNÍMI NÁSLEDKY, JAKO U PORUCHY V POZNÁMCE 4a), PODLAHA PŘI ZAŽÍZENÍ VIDITELNĚ PRACOVALA A NEBYLO TAK BEZPEČNĚ PROVADĚT BLUŽŠÍ ZAMĚŘENÍ DANÉHO PROSTORU.
