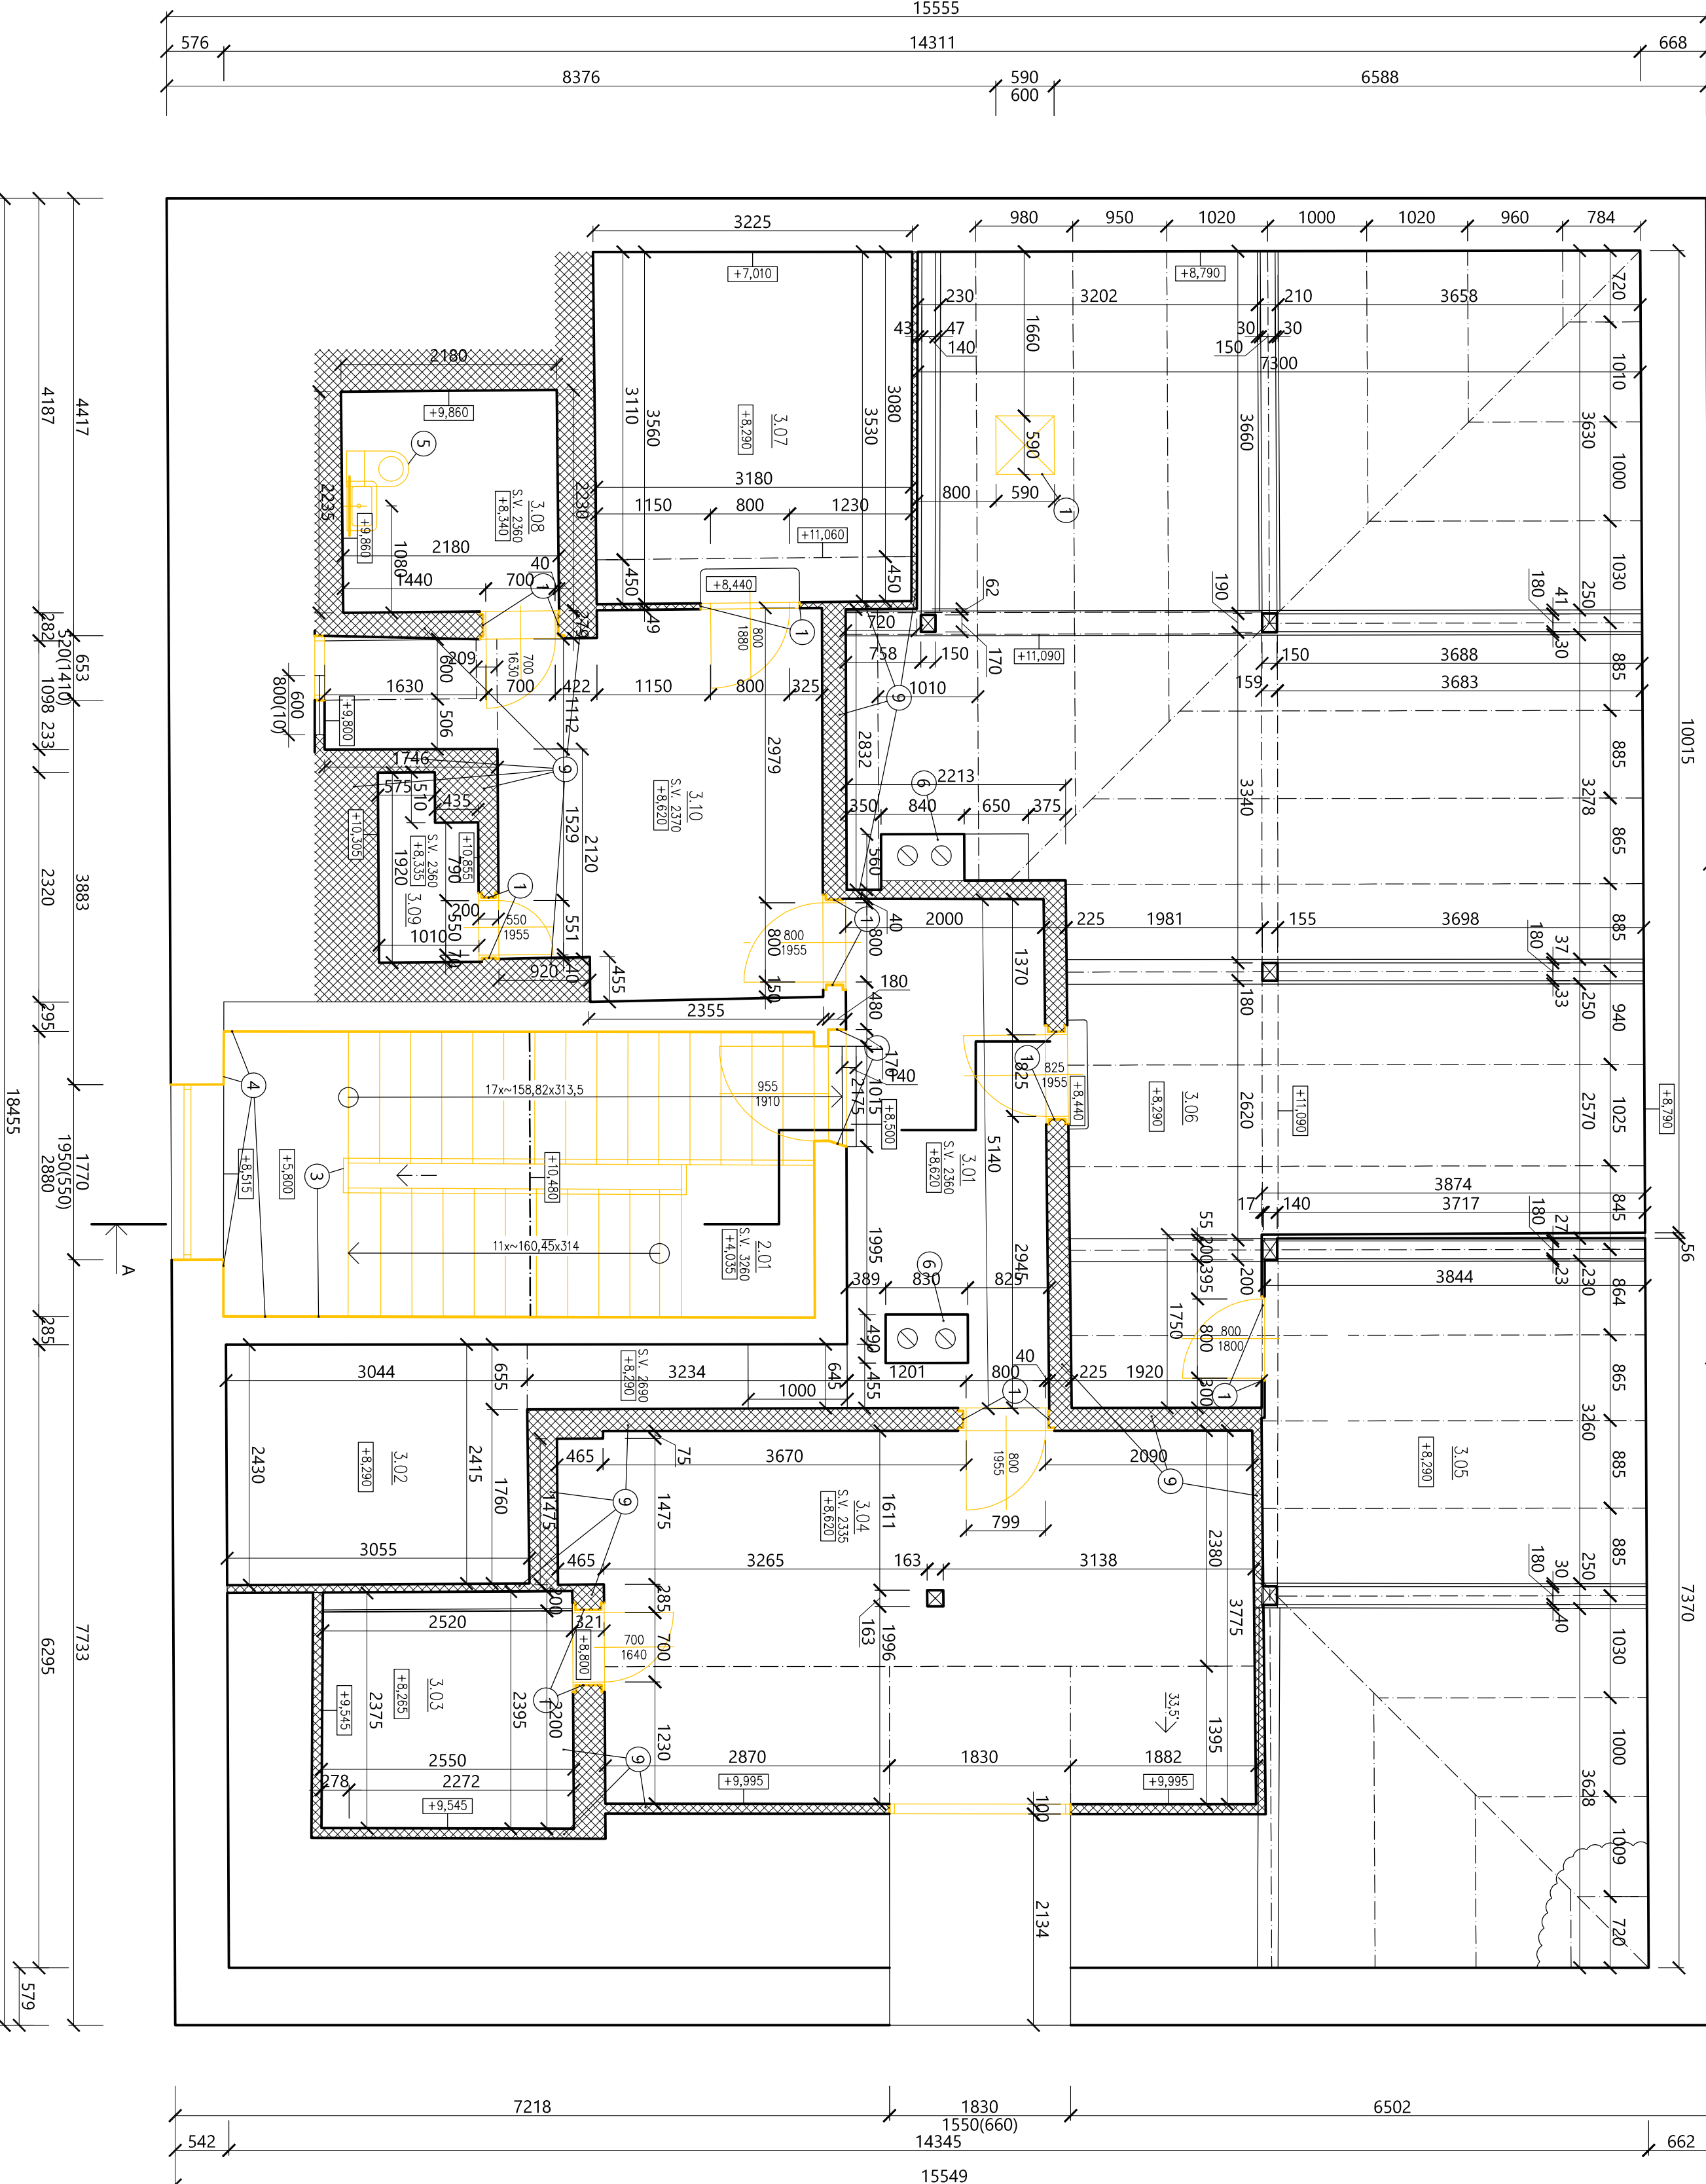
POZN. 1: VZHLEDEM K PODMÍNKÁM V PODKROVÍ BYLA ZAMĚŘENA POUZE ČTYRTNA STŘEŠNÍ KONSTRUKCE  
ODPOVÍDAJÍCÍ VE VÝKRESU MÍSTNOSTI Č. 3.06. VEŠKERÉ PROSTORY PŮDNI VESTAVBY BYLY ZAMĚŘENY PODLE  
DOSTUPNOSTI. NEDOSTUPNÉ PROSTORY A NEZNAMÉ KONSTRUKCE JSOU OZNAČENY ŠRAFKAM, PODLE LEGENDY  
ŠRAFK:

POZN. 2: KONSTRUKCE PŮDNI VESTAVBY JE VYBUDOVÁNA Z DŘEVĚNOU KONSTRUKCI S PŘEDPOKLÁDANOU VÝPLNÍ  
IZOLACIÍ A OPALSTĚNÍM DŘEVOTRISOVÝMI DESKAMI A PRKNY. TYTO KONSTRUKCE JSOU OMITNUTY VÁPENNOU  
OMÍTKOU.

POZN. 3: TLOUŠŤKY KONSTRUKCI PŮDNI VESTAVBY UVEDENÉ NA VÝKRESE JSOU POUZE ORIENTAČNÍ A NEBYLO JE  
MOŽNÉ, V RÁMCI ZAMĚŘENÍ STAVAJÍCÍHO STAVU, OVĚRIT.

POZN. 4: PORUCHY STROPNÍ KONSTRUKCE (VYZNAČENÉ NA VÝKRESE ODKÁŽEN NA TUTO POZNÁMKU) ZNEMOŽNÍU  
BLIŽŠÍ PRŮJZUM PROSTORU MÍSTNOSTI 3.05  
– 4a) PROPADENÁ STROPNÍ KONSTRUKCE – ODPOVÍDÁ PROPADU STROPU V MÍSTNOSTI Č. 2.05. NOSNÉ TRÁMY  
STROPU BYLY VIDITELNĚ POŠKOZENY DŘEVOKAZNÝMI HUBAMI A SRAŽKOVOU VLHKOSTÍ, VIZ. FOTODOKUMENTACE.  
– 4b) POKLES PODLAHY – MOŽNÉ PORUŠENÍ NOSNÝCH PRKŮ STROPNÍ KONSTRUKCE, S POTENCIÁLNÍMI  
NÁSLEDKY JAKO U PORUCHY V POZNÁMCE 4a). PODLAHA PŘI ZAŽÍZENÍ VIDITELNĚ PRACOVALA A NEBYLO TAK  
BEZPEČNĚ PROVÁDĚT BLIŽŠÍ ZAMĚŘENÍ DANÉHO PROSTORU.
