Protokol k měření průměrných objemových aktivit radonu, příkonu fotonového dávkového ekvivalentu a hodnocení přírodního ozáření ve stavbě podle § 98 zákona 263/16 Sb a § 97 vyhlášky 422/16 Sb.

Protokol č. 5/2023

Obec : Ivančice, Komenského náměstí 20/7

Druh objektu: SO – objekt občanského vybavení, před rekonstrukcí - příloha č. 01

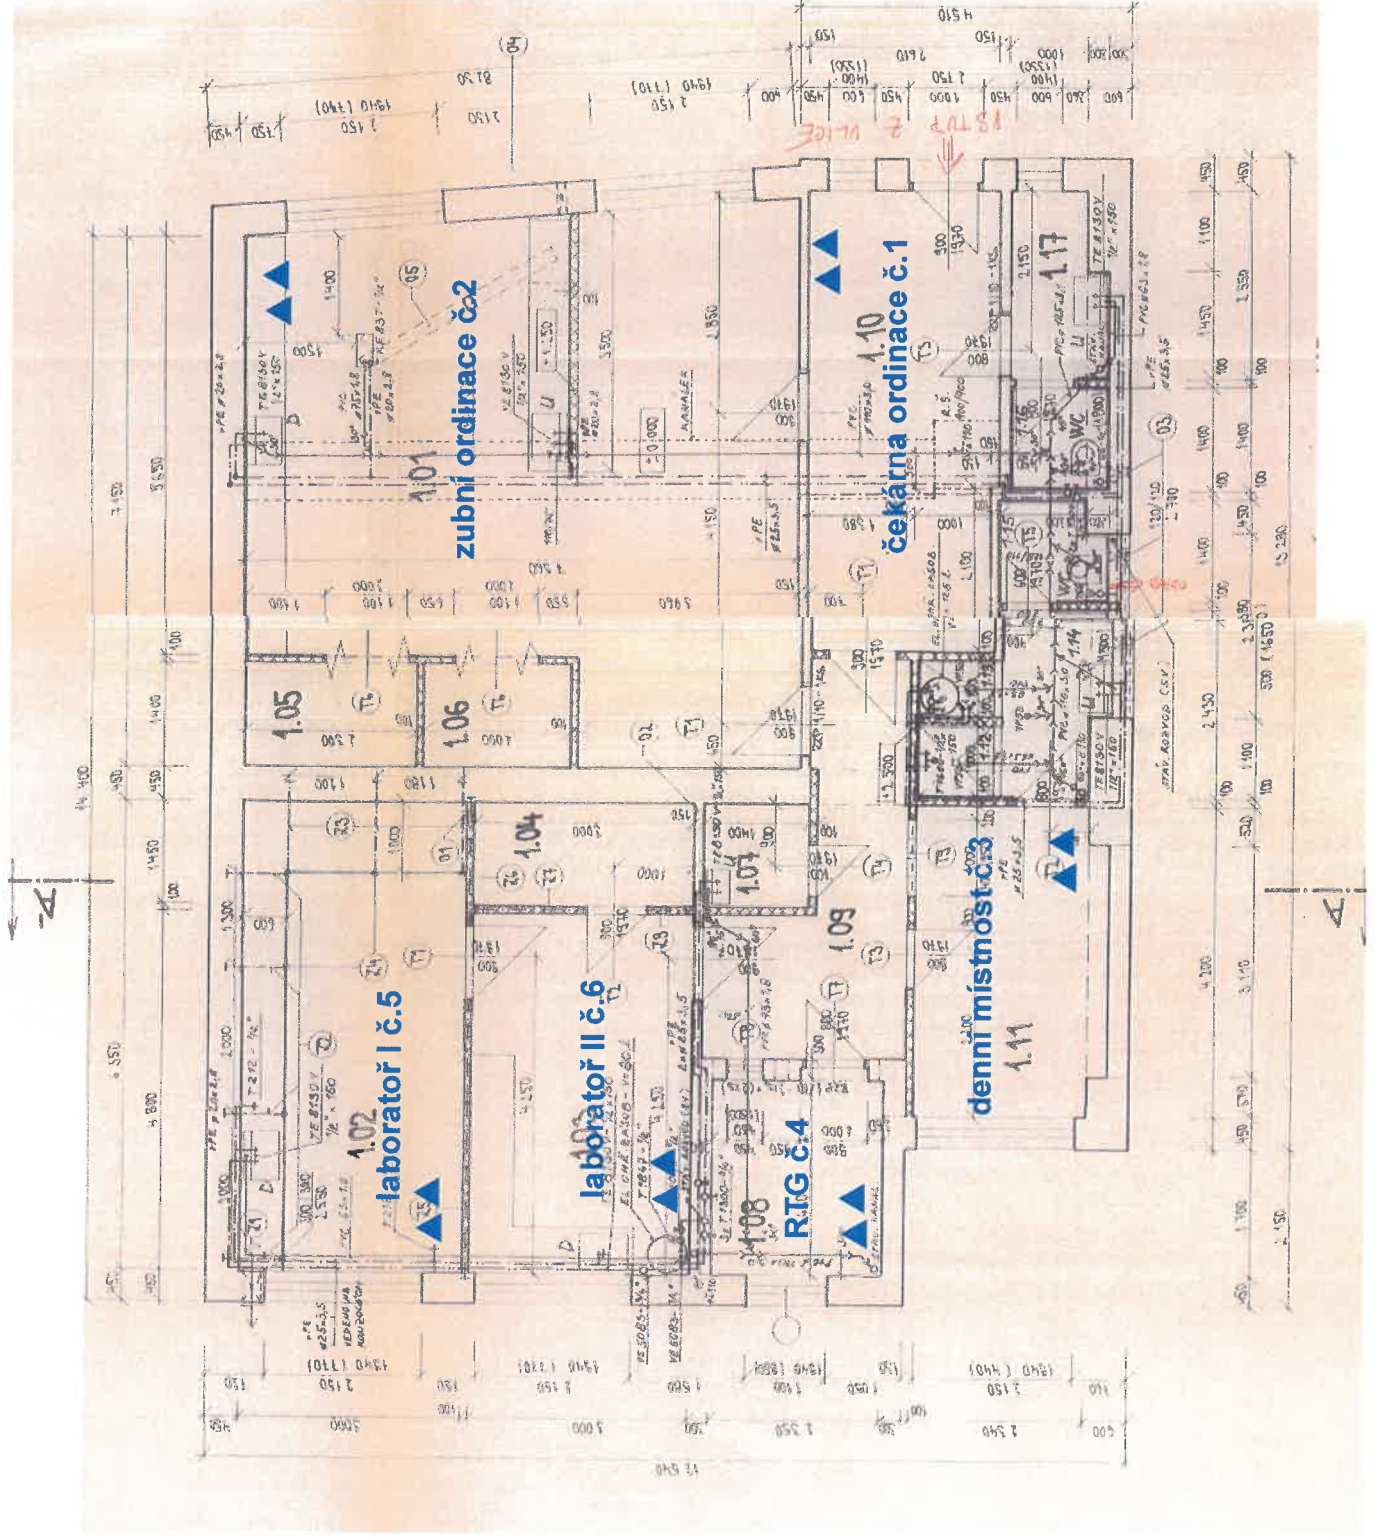
Příloha č. 01

Měřené místnosti byly vybrány v souladu s metodikou. Byly změřeny obytné místnosti 1. NP - viz tabulka výsledků, odstavec 10, příloha č.01. Expozice elektret byla 8 dní.

Situace měřených místností 1. NP
Lokalita : Ivančice, Komenského náměstí 20/7
