Restaurátorský záměr na restaurování
sedmi kusů novodobých nástěnných svítidel
z galerie divadelního sálu Besedního domu v Ivančicích

I. Údaje o památce:

III. Popis památky:

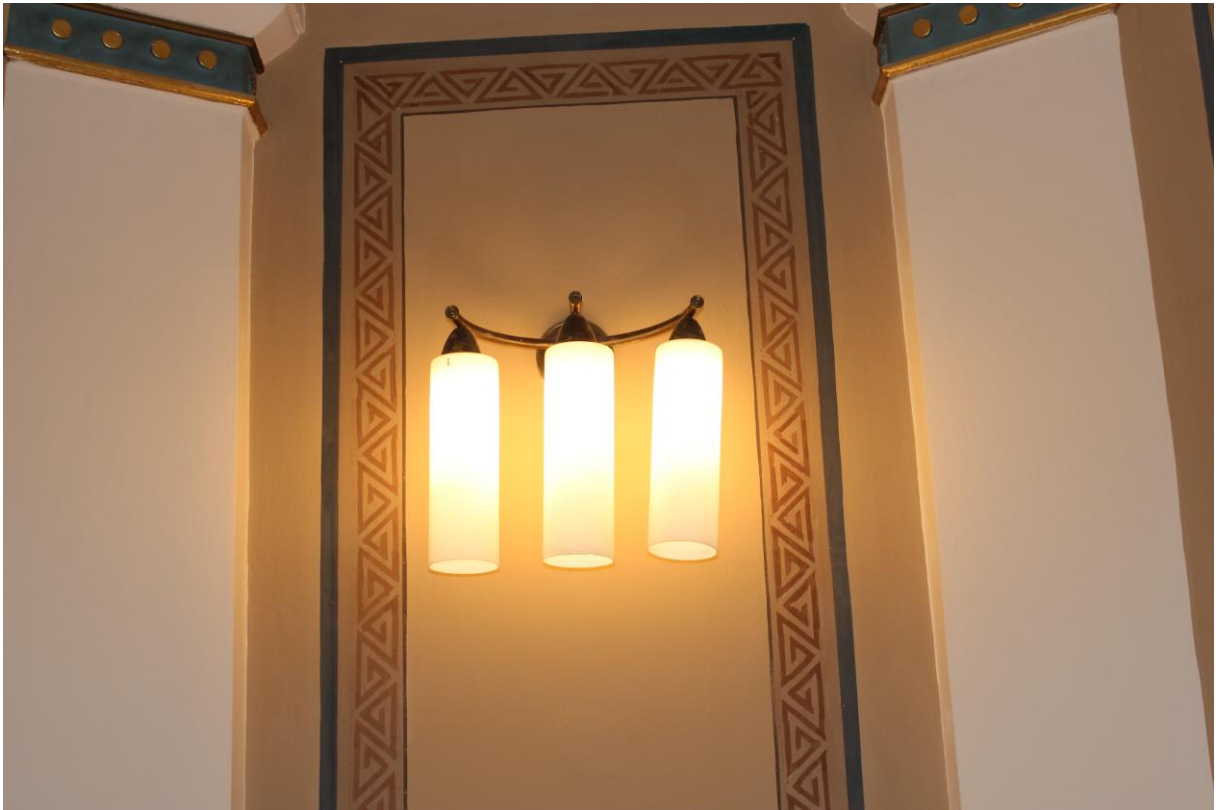
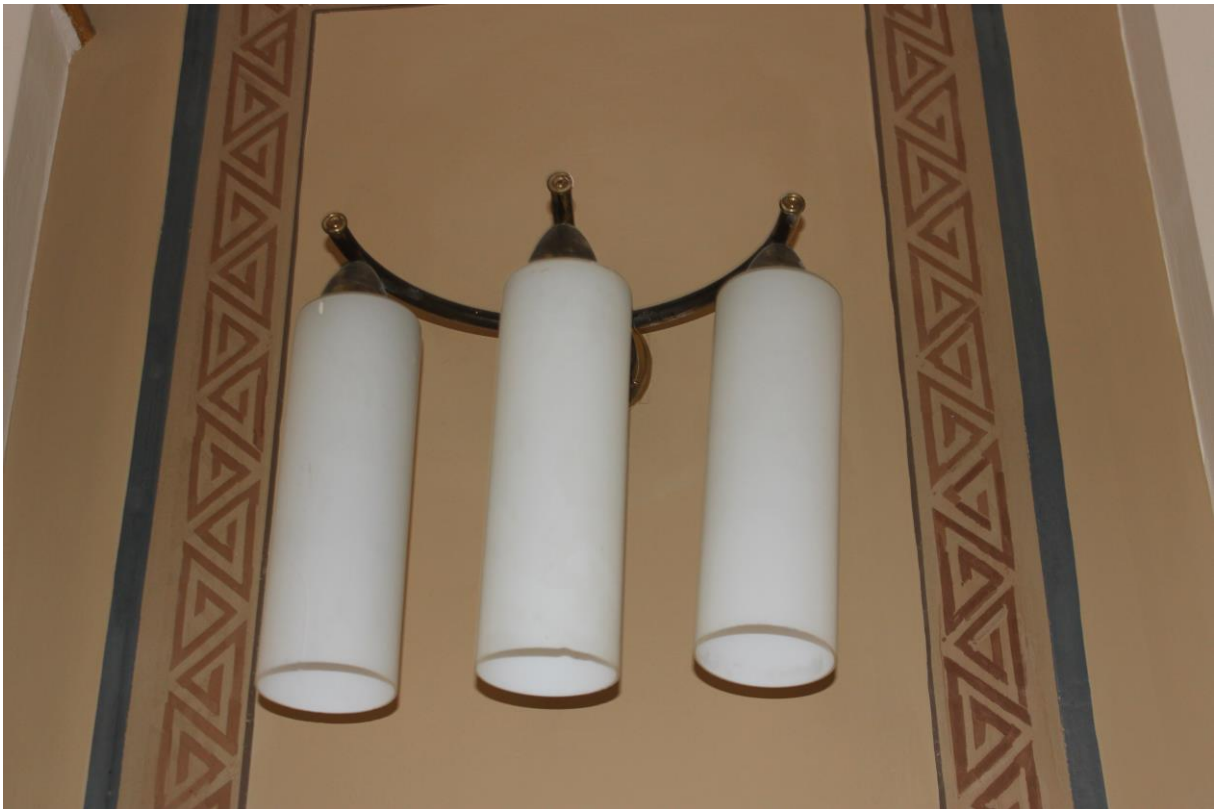
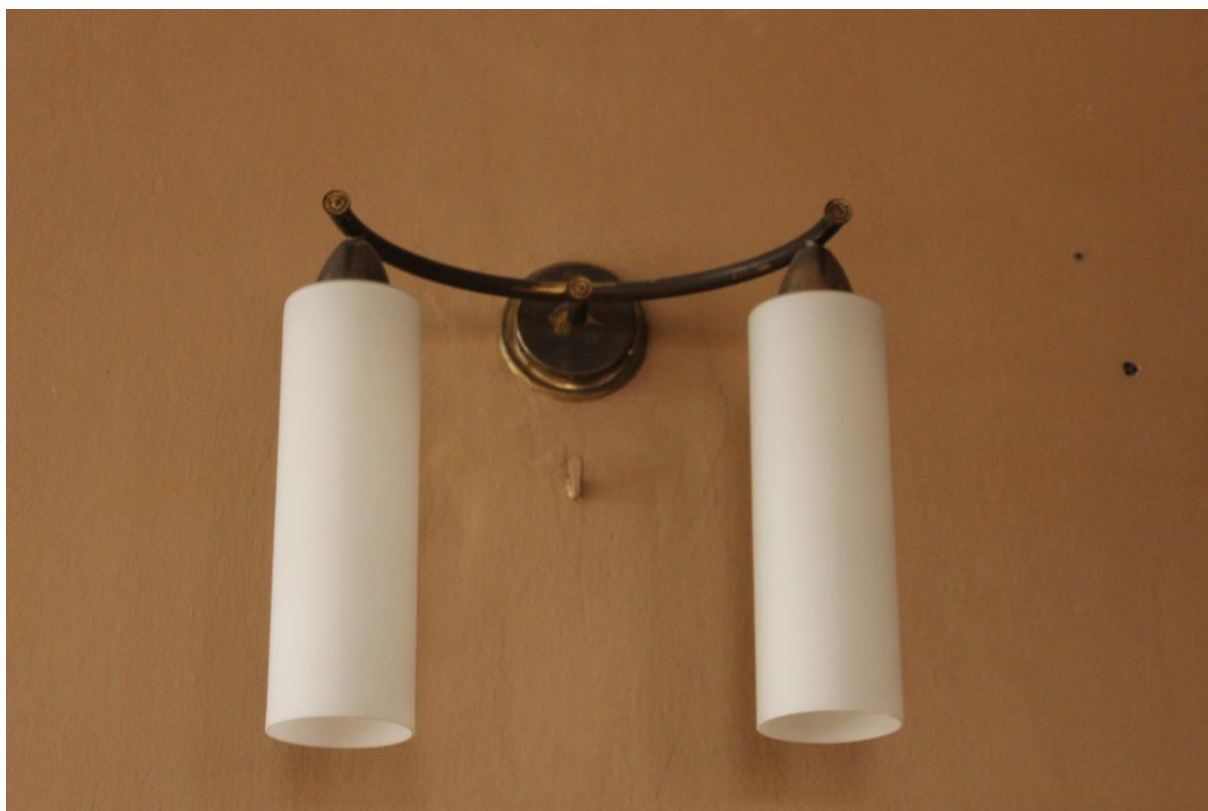
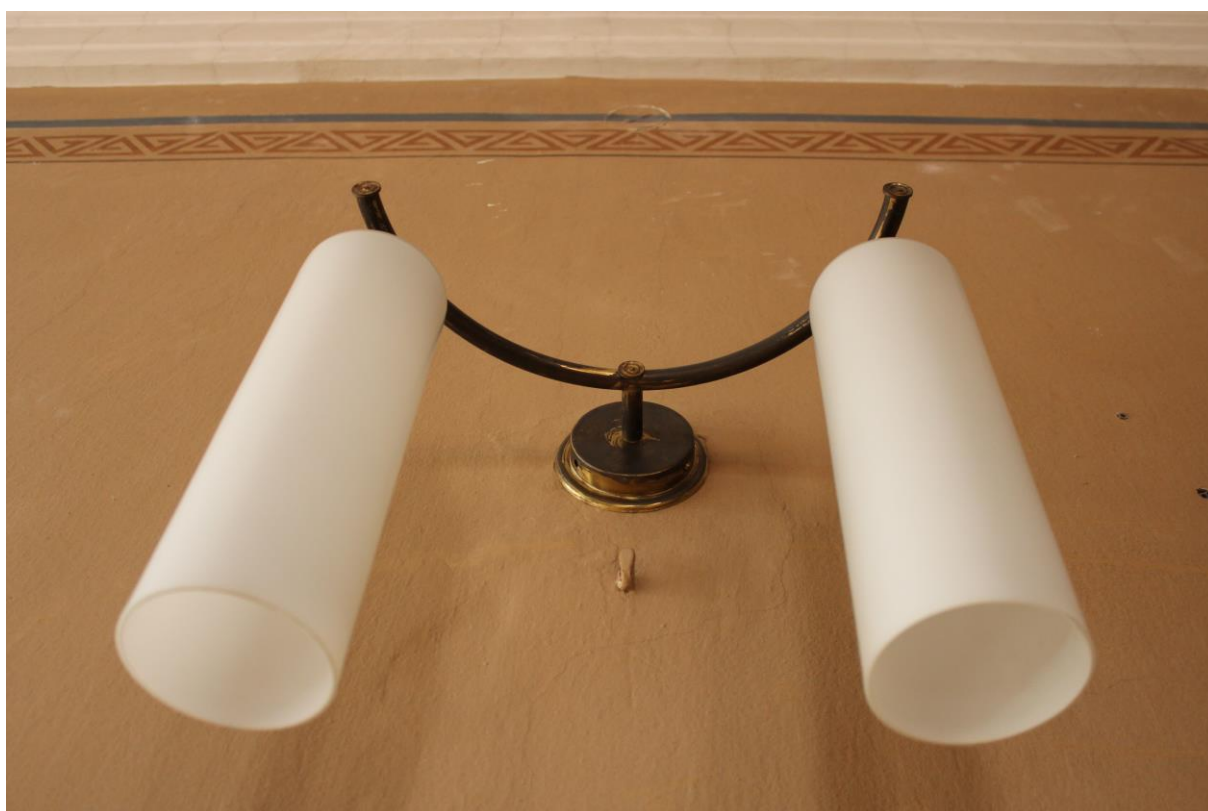
Šest kusů svítidel (aplik) je dvouramenných, jedno svítidlo je tříramenné. Kruhová záda nástěnných svítidel jsou vyrobena pasířsky z mosazného plechu. Ze středu zad vychází ramena tvořená rovnou trubkou, na které je cca 10 cm od zad apliky navařen oblouk tvarovaný též z mosazné trubky. U dvou ramenných aplik nepokračuje středová trubka dále a je ukončena u návaru oblouku. U trojramenných svítidel pokračuje dále do délky ramen, které jsou tvořeny obloukem. Na koncích oblouku i středové trubky jsou uchyceny mosazné držáky skleněných stínidel. Držáky jsou ve tvaru zvonku. Stínidla jsou z bílého opakního skla ve tvaru válců. Konce trubek tvořící ramena jsou zakryta mosaznými víčky se soustřednými kruhy. Svítidla jsou elektrifikována.

Mosazné části mají působením atmosférické koroze poškozenou povrchovou úpravu lakováním. Tudíž došlo místy ke korozi podkladu v tomto případě mosazi. Ta je ztmavlá, místy až černá, na několika ploškách se jeví měděnka. Elektrifikace je funkční, ale nejspíš již neodpovídá platným normám.

Svítlidla (apliky) budou sejmuta ze stěn, částečně je demontují, zabalí a odvezou do restaurátorských dílen. Zde se úplně rozloží, včetně odstranění staré elektroinstalace. Poté budou podrobeny průzkumu. Všechny kovové části budou zbaveny staré povrchové úpravy (laku) a koroze mechanickou cestou – okartáčováním na leštičce. Opraví se vadné šroubení a případná mechanická poškození. Kovové části budou vyleštěny, odmaštěny, usušeny a opatřeny novou povrchovou úpravou zalakováním lakem na mosaz. Do ramen se provlečou nové vodiče, svítidla se částečně sesadí a dokončí se jejich elektroinstalace. Stínidla budou umyta a usušena. Poté budou svítidla úplně zkompletována a provede se revize elektroinstalace. Apliky se částečně rozloží, zabalí a odvezou se na místo určení. Zde se zkompletují, osadí na stěny a připojí se k el. síti. Ke svítlidlům bude dodána revizní zpráva elektroinstalace a restaurátorská zpráva.
