Všetchna práva vyhrazena. Tímto výkres je obsahem vlastnické listiny TOLZA, spol. s r. o.			
Investor: Město Ivančice, Palackého náměstí 198/6			
Stupeň:	DPS	Index:	Číslo paré:
Architekt:	Zadp projektant:	Kontroloval:	Vypracoval:
ARCHITEKT	Ing. arch. Jirg. Gdč, M.D. D.P.E., Janem Krupka		Šimona Dvořková
Zadavatel:	Číslo zakázky:		
Kounická 70 zateplení, Ivančice	687		
Kounická 70, Ivančice – p.č. 60/6	Datum:		
	11/2018		
Objekt:	Měřitvo:	Číslo výkresu:	
SO01 – stavební úpravy	1:50	D.1.1.15	
Obsah: D.1.1.1. Architektonické a stavební technické řešení			
2NP – Boudací práce

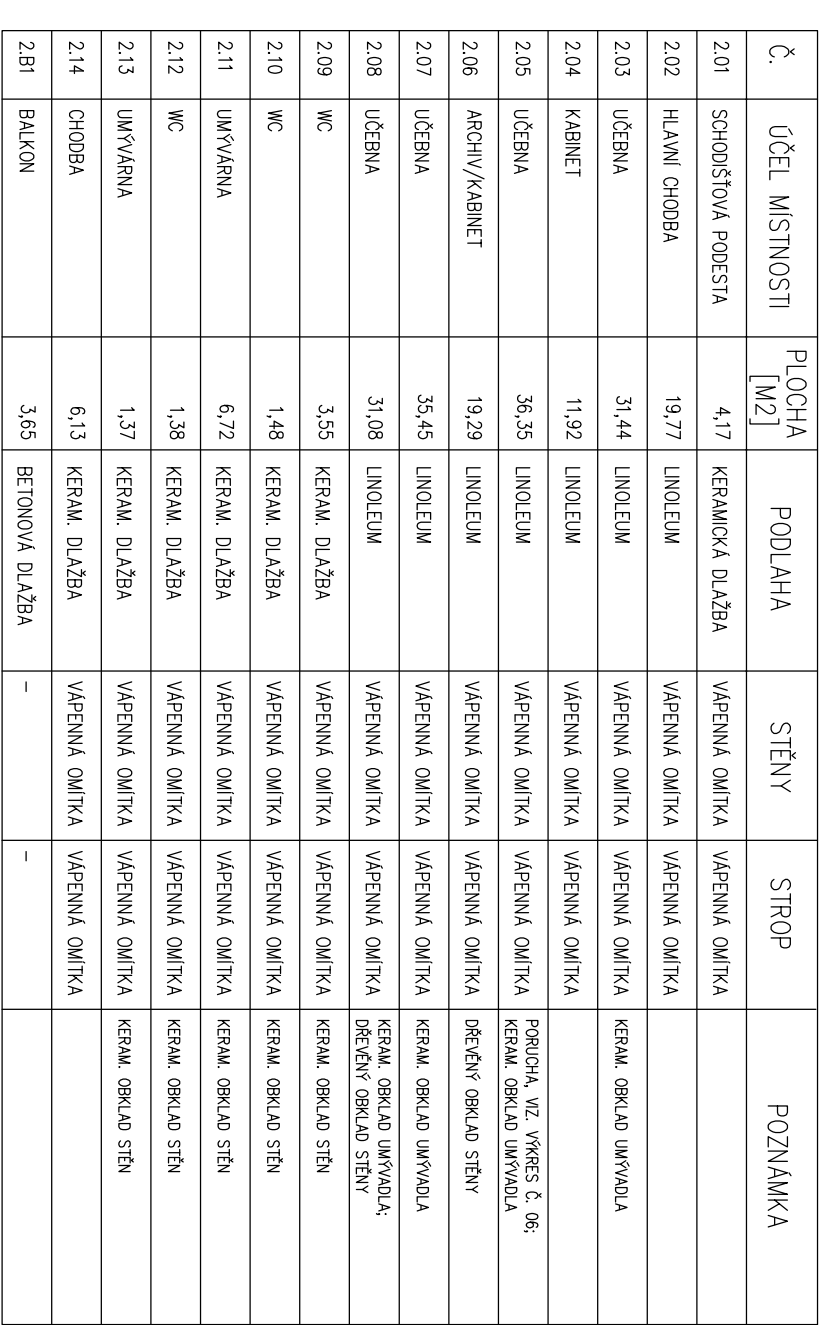
Po odstranění bednění krovu v průběhu realizace a zjištění závad je zapotřebí výměnu prvků odsouhlasit s projektantem

POZN. 1: V MÍSTNOSTI 2.05 SE NACHÁZÍ PROPADENÝ STROP – VZ. FOTODOKUMENTACE – POPSANO A OZNAČENO JAKO SONDA Č. 1.
